# 用戶用水設備檢查及水質檢驗紀錄表

檢查日期：110 年 08 月 20、21 日

| 基本資料 | 台北市文山區興隆路一段 68 號 | | | | | | 連絡人 | 溫組長 | |

## 蓄(給)水池清洗施工照片

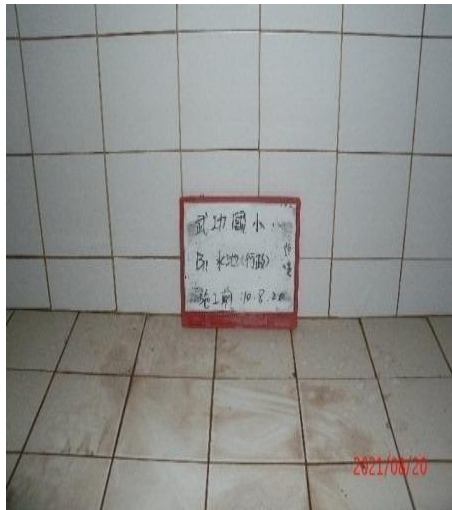
行政大樓蓄水池 施工前

| | 人孔狀況 | <input type="checkbox"/> 正常 <input type="checkbox"/> 未密閉 <input checked="" type="checkbox"/> 未上鎖 <input type="checkbox"/> 蓋破損 <input type="checkbox"/> 無蓋 <input type="checkbox"/> 孔緣未提高或破損 <input type="checkbox"/> 孔蓋生鏽 | | | | | | | |

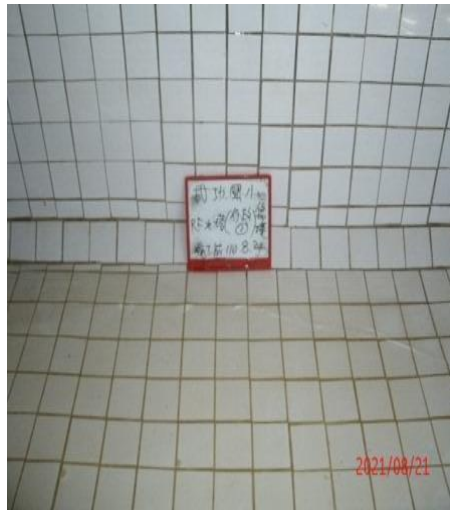
行政(活動中心)水塔-1 施工前

| | 人孔狀況 | <input type="checkbox"/> 正常 <input type="checkbox"/> 未密閉 <input checked="" type="checkbox"/> 未上鎖 <input type="checkbox"/> 蓋破損 <input type="checkbox"/> 無蓋 <input type="checkbox"/> 孔緣未提高或破損 <input type="checkbox"/> 孔蓋生鏽 | | | | | | | |

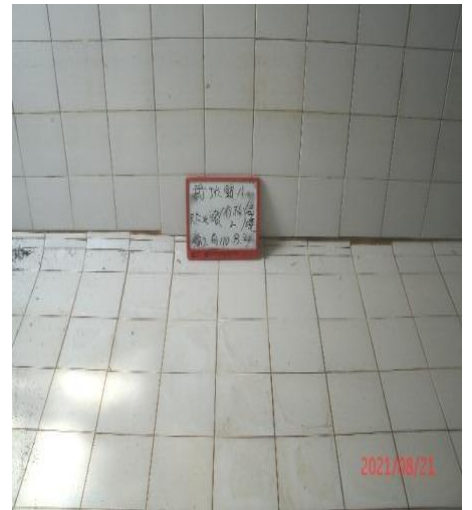
行政(活動中心)水塔-2 施工前

| | 人孔狀況 | <input type="checkbox"/> 正常 <input type="checkbox"/> 未密閉 <input checked="" type="checkbox"/> 未上鎖 <input type="checkbox"/> 蓋破損 <input type="checkbox"/> 無蓋 <input type="checkbox"/> 孔緣未提高或破損 <input type="checkbox"/> 孔蓋生鏽 | | | | | | | | |
| | 通氣管 | <input type="checkbox"/> 正常 <input type="checkbox"/> 未設倒 U <input checked="" type="checkbox"/> 未設防蟲網 <input type="checkbox"/> 防蟲網破損 <input type="checkbox"/> 無通氣管 | | | | | | | | |

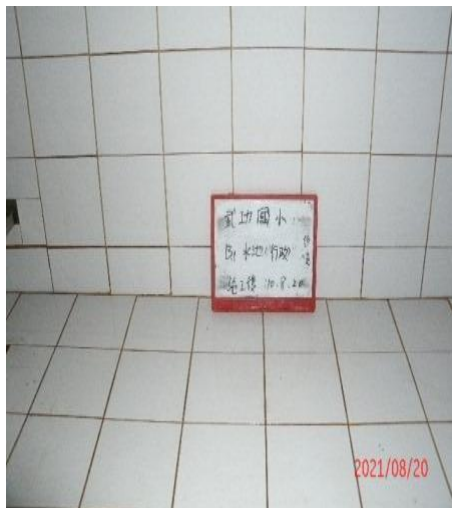
行政大樓蓄水池 施工後

| 清洗後 | 水池 | 110.08.20 | | 0.37 | 7.2 | 64 | 0.47 | NA | |

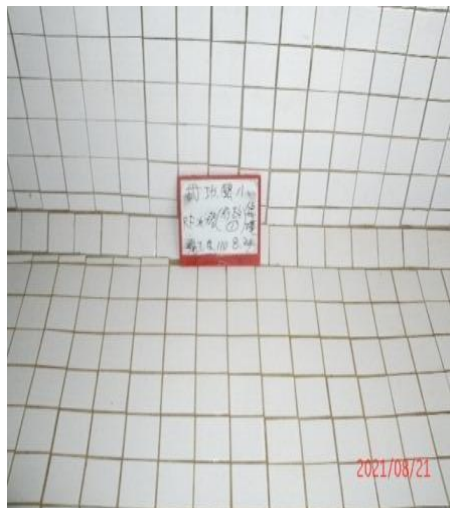
行政(活動中心)水塔-1 施工後

| | 水塔 1 | 110.08.21 | | 0.33 | 7.2 | 64 | 0.43 | NA | |

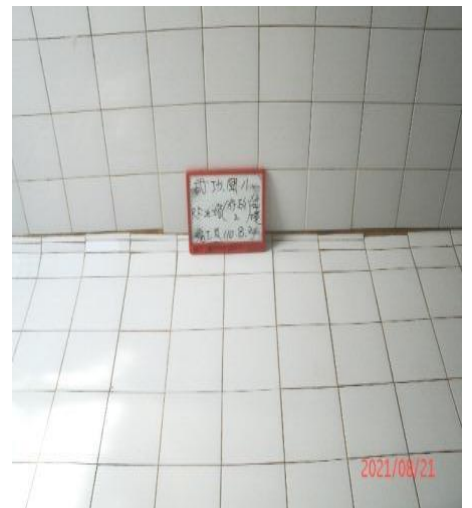
行政(活動中心)水塔-2 施工後

| | 水塔 2 | 110.08.21 | | 0.33 | 7.2 | 64 | 0.43 | NA | | |

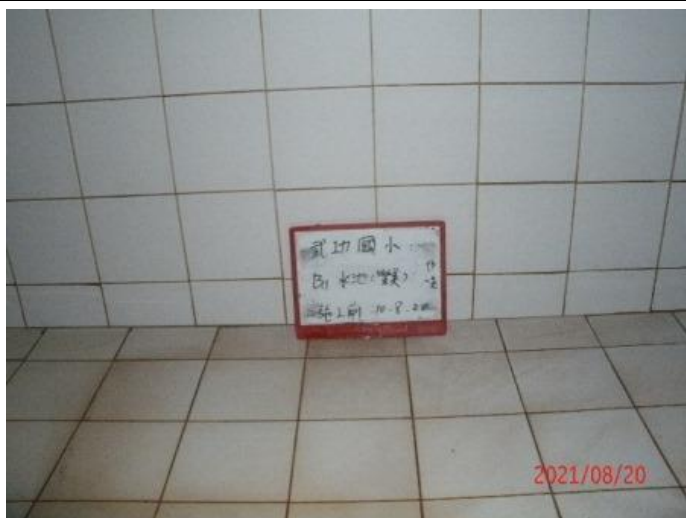
樂美樓(中棟) B1F 蓄水池 施工前

| | 人孔狀況 | <input type="checkbox"/> 正常 <input type="checkbox"/> 未密閉 <input checked="" type="checkbox"/> 未上鎖 <input type="checkbox"/> 蓋破損 <input type="checkbox"/> 無蓋 <input type="checkbox"/> 孔緣未提高或破損 <input type="checkbox"/> 孔蓋生鏽 | | | | | | | |

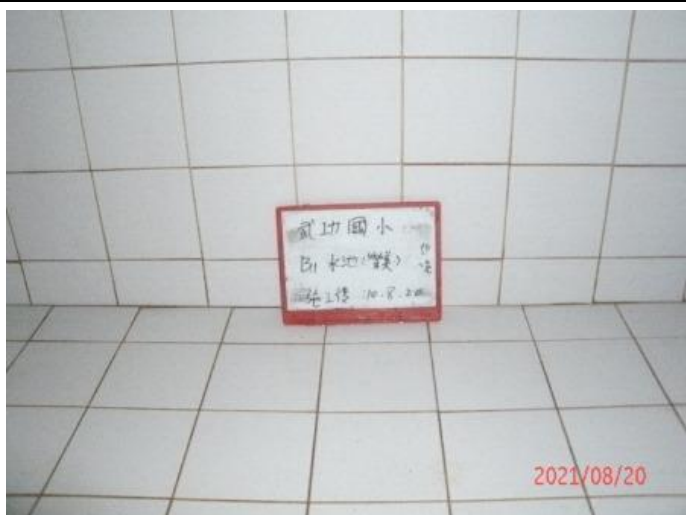
樂美樓(中棟) B1F 蓄水池 施工後

| 清洗後 | 水池 | 110.08.20 | | 0.37 | 7.2 | 64 | 0.46 | NA | |

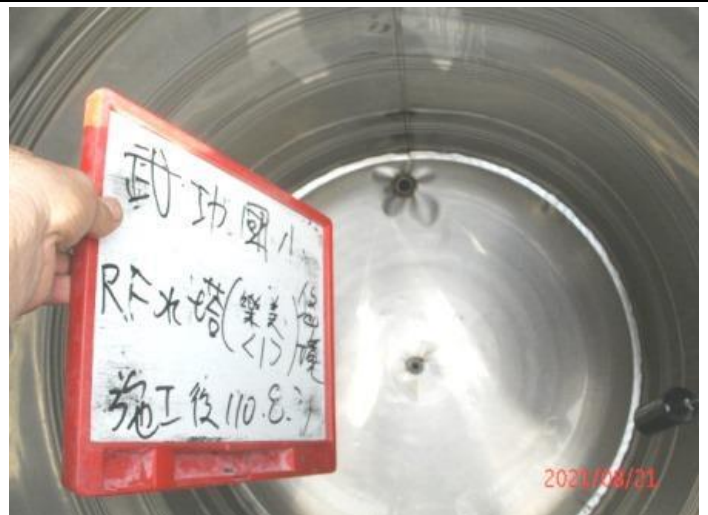
樂美樓(中棟) 水塔-1 施工後

| | 水塔 1 | 110.08.21 | | 0.33 | 7.2 | 64 | 0.45 | NA | |

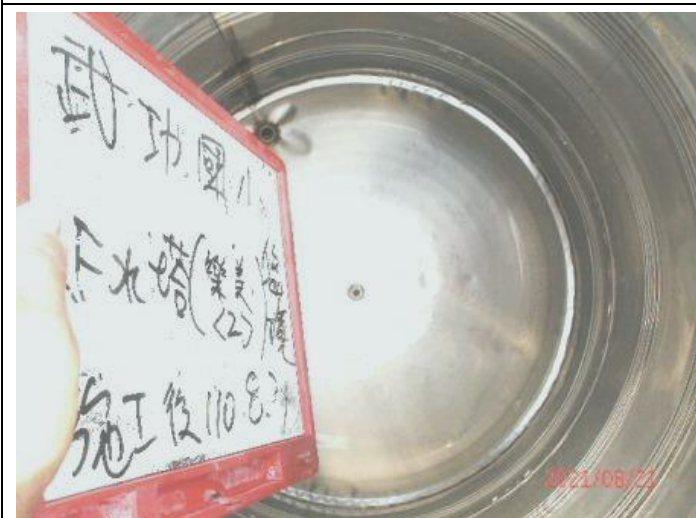
樂美樓(中棟) 水塔-2 施工後

| 清洗後 | 水塔 2 | 110.08.21 | | 0.33 | 7.2 | 64 | 0.45 | NA | |

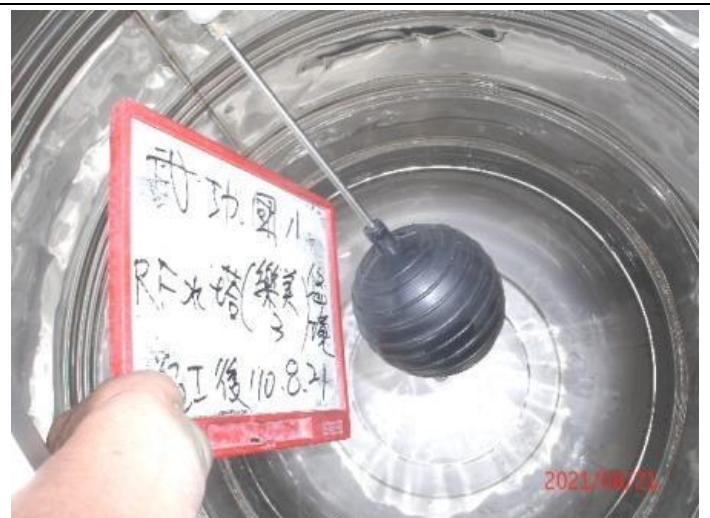
樂美樓(中棟) 水塔-3 施工後

| | 水塔 3 | 110.08.21 | | 0.33 | 7.2 | 64 | 0.45 | NA | |
