# 樹木移除計畫書

- 1.1 工程名稱：文山區武功國民小學圍牆邊三株喬木移除
- 1.2 主辦機關：臺北市文山區武功國民小學
- 1.3 協辦機關：臺北市政府工務局公園路燈工程管理處
- 1.4 監造單位：無
- 1.5 工程地點：位於文山區興隆段四小段 210 地號，為臺北市市
- 1.6 契約金額：新臺幣 0 元整。
- 1.7 工程期限：核定後由臺北市政府工務局公園路燈工程管理處排定期程移除。
- 1.8 工程內容：  
本工程包含施作本市 興隆路一段16巷 之樹木移除。地點於文山區興隆路一段16巷武功國小圍牆邊，樹木有 龍眼、樟樹、楓香 等幾種，共 3 株。

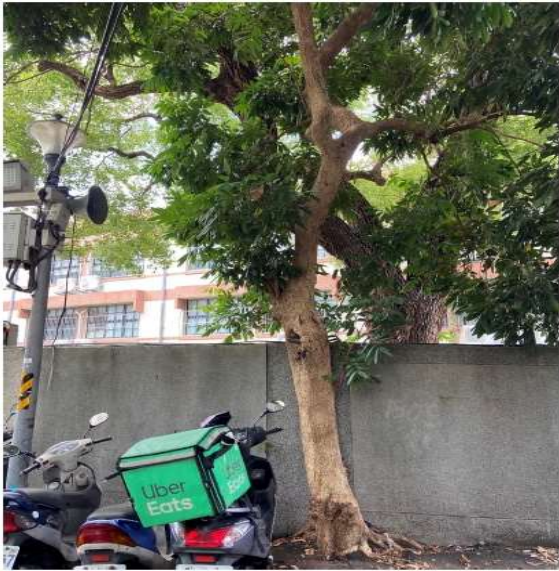
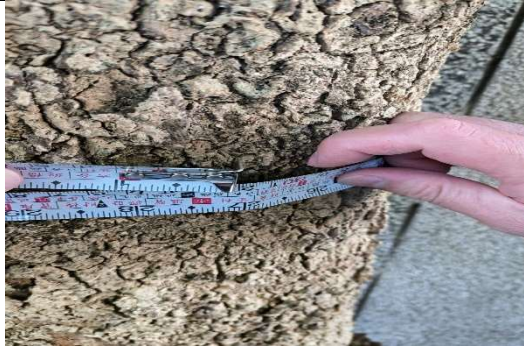
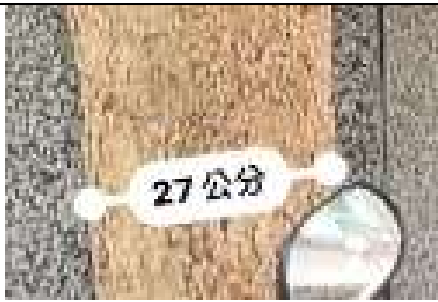
# 編號01基本資料表

因興隆路一段16巷校園圍牆旁有三棵樹木分別為龍眼樹、樟樹、楓香等，三株樹木地基部均被瀝青路面包覆，根系生長受限，伸展不良。樹木主幹貼著圍牆生長。會同專家學者現場會勘，並依「臺北市府工務局公園處樹木安全評估調查」，關鍵因子數量達三項以上 詳如下表，屬高風險樹木，建議處理方式為移除。

| 樹名 | 龍眼 | 樟樹 | 楓香 |
|---|---|---|---|
| 關鍵因子 | 一、種植範圍土壤面積(有石塊、其他設施物覆蓋或根系已填滿均不計入面積)面積(大喬木<4m <sup>2</sup> )<br>二、樹木與車輛之距離，可能受到撞擊。<br>三、修枝或創傷後的復原情形：無法癒合產生腐朽。 | 一、種植範圍土壤面積(有石塊、其他設施物覆蓋或根系已填滿均不計入面積)面積(大喬木<4m <sup>2</sup> )<br>二、樹木與車輛之距離，可能受到撞擊。<br>三、主幹損傷狀況：樹幹已 | 一、種植範圍土壤面積(有石塊、其他設施物覆蓋或根系已填滿均不計入面積)面積(大喬木<4m <sup>2</sup> )<br>二、樹木與車輛之距離，可能受到撞擊。<br>三、枝條生長均勻度：完全 |

| 生長地點概述 | <input checked="" type="checkbox"/> 1. 水泥、柏油鋪面 <input type="checkbox"/> 2. 草地、土壤鋪面 <input checked="" type="checkbox"/> 3. 有建築物影響發育 <input type="checkbox"/> 4. 垃圾雜物堆積 <input type="checkbox"/> 5. 其他： | | | | |

| 項次 | 編號 | 樹種 | 樹籍編號 | 米高直徑<br>CM | 樹高<br>M | 樹圍 | 是否為受保護樹木 | 移除原因 |
|---|---|---|---|---|---|---|---|---|
| 1 | 01 | 龍眼 | | 22 | 9 | | 否 | 屬高風險樹木，建議處理方式為移除。 |

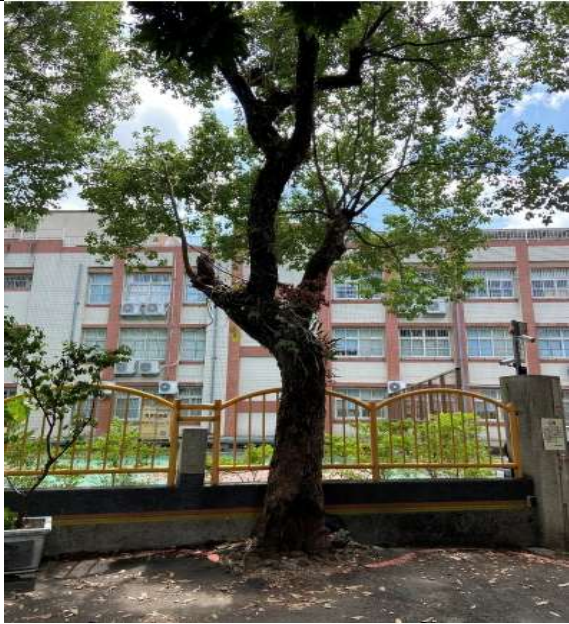
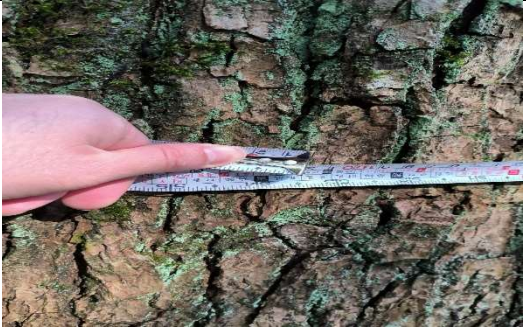
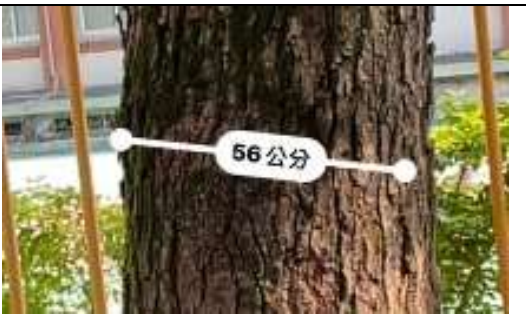
## 編號02基本資料表

| 生長地點概述 | <input checked="" type="checkbox"/> 1. 水泥、柏油鋪面 <input type="checkbox"/> 2. 草地、土壤鋪面 <input checked="" type="checkbox"/> 3. 有建築物影響發育 <input type="checkbox"/> 4. 垃圾雜物堆積 <input type="checkbox"/> 5. 其他： | | | | |

| 項次 | 編號 | 樹種 | 樹籍編號 | 米高直徑<br>CM | 樹高<br>M | 樹圍 | 是否為受保護樹木 | 移除原因 |
|---|---|---|---|---|---|---|---|---|
| 2 | 02 | 樟樹 | | 40 | 8 | | 否 | 屬高風險樹木，建議處理方式為移除。 |

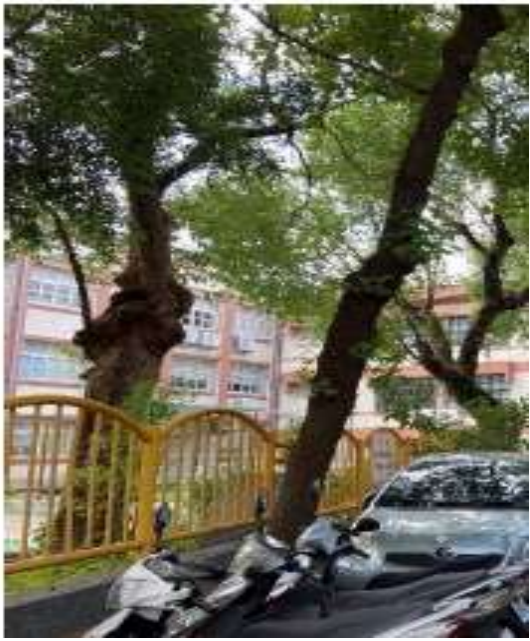
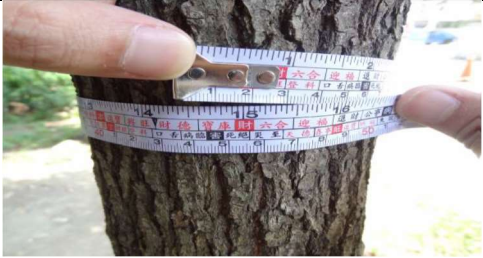
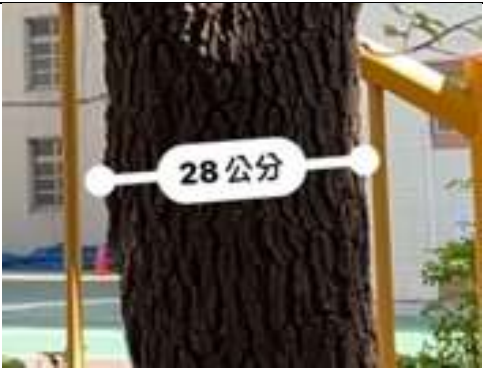
編號03基本資料表

| 生長地點概述 | <input checked="" type="checkbox"/> 1. 水泥、柏油鋪面 <input type="checkbox"/> 2. 草地、土壤鋪面 <input checked="" type="checkbox"/> 3. 有建築物影響發育 <input type="checkbox"/> 4. 垃圾雜物堆積 <input type="checkbox"/> 5. 其他： | | | | |

| 項次 | 編號 | 樹種 | 樹籍編號 | 米高直徑<br>CM | 樹高<br>M | 樹圍 | 是否為受保護樹木 | 移除原因 |
|---|---|---|---|---|---|---|---|---|
| 3 | 03 | 楓香 | | 22 | 10 | | 否 | 屬高風險樹木，建議處理方式為移除。 |
