# 樹木移除計畫書

- 1.1 工程名稱：文山區武功國民小學圍牆邊三株喬木移除
- 1.2 主辦機關：臺北市文山區武功國民小學
- 1.3 協辦機關：臺北市政府工務局公園路燈工程管理處
- 1.4 監造單位：無
- 1.5 工程地點：位於文山區興隆段四小段 210 地號，為臺北市市
- 1.6 契約金額：新臺幣 0 元整。
- 1.7 工程期限：核定後由臺北市政府工務局公園路燈工程管理處排定期程移除。
- 1.8 工程內容：  
本工程包含施作本市 興隆路一段16巷 之樹木移除。地點於文山區興隆路一段16巷武功國小圍牆邊，樹木有 龍眼、樟樹、楓香 等幾種，共 3 株。

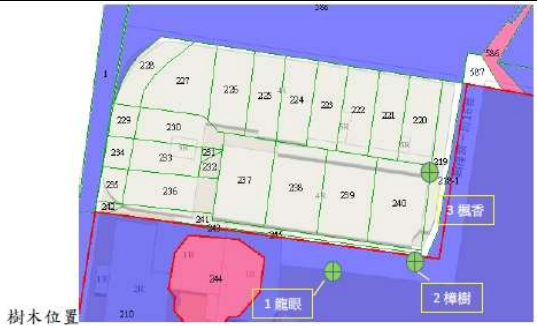
# 編號01基本資料表

| 生長地點概述 | <input checked="" type="checkbox"/> 1. 水泥、柏油鋪面 <input type="checkbox"/> 2. 草地、土壤鋪面 <input checked="" type="checkbox"/> 3. 有建築物影響發育 <input type="checkbox"/> 4. 垃圾雜物堆積 <input type="checkbox"/> 5. 其他： | | | | |

| 項次 | 編號 | 樹種 | 樹籍編號 | 米高直徑<br>CM | 樹高<br>M | 樹圍 | 是否為受保護樹木 | 移除原因 |
|---|---|---|---|---|---|---|---|---|
| 1 | 01 | 龍眼 | | 22 | 9 | | 否 | 屬高風險樹木，建議處理方式為移除。 |
